## Estudio de la calidad de la fuente de agua para consumo humano en la localidad de Aqchapa, distrito de Quinua, Ayacucho

Study of the quality of the water source for human consumption in the locality of Aqchapa, Quinua District, Ayacucho

Herlis Sergio Huallpa Vargas<sup>1</sup>\*

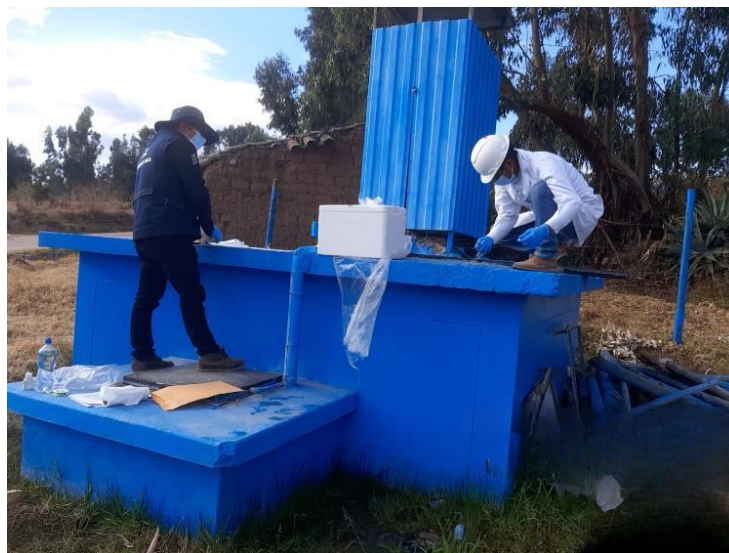
**Figura 01**

*Toma de muestra en la Comunidad de Aqchapa*

**Nota.** Se observa la toma de muestras en el reservorio de la comunidad de Aqchapa, utilizando los frascos proporcionados por el laboratorio acreditado.
