Deterioro urbano de la vivienda social: estudio de caso del conjunto habitacional Vicús, Piura - Perú, 2025.

Urban deterioration of social housing: a case study of the Vicus housing complex, Piura - Peru, 2025.

Miguel Arístides Adrianzen-Huancas^{1*}

¹Facultad de Arquitectura y Urbanismo, Universidad Nacional de Piura, Perú.

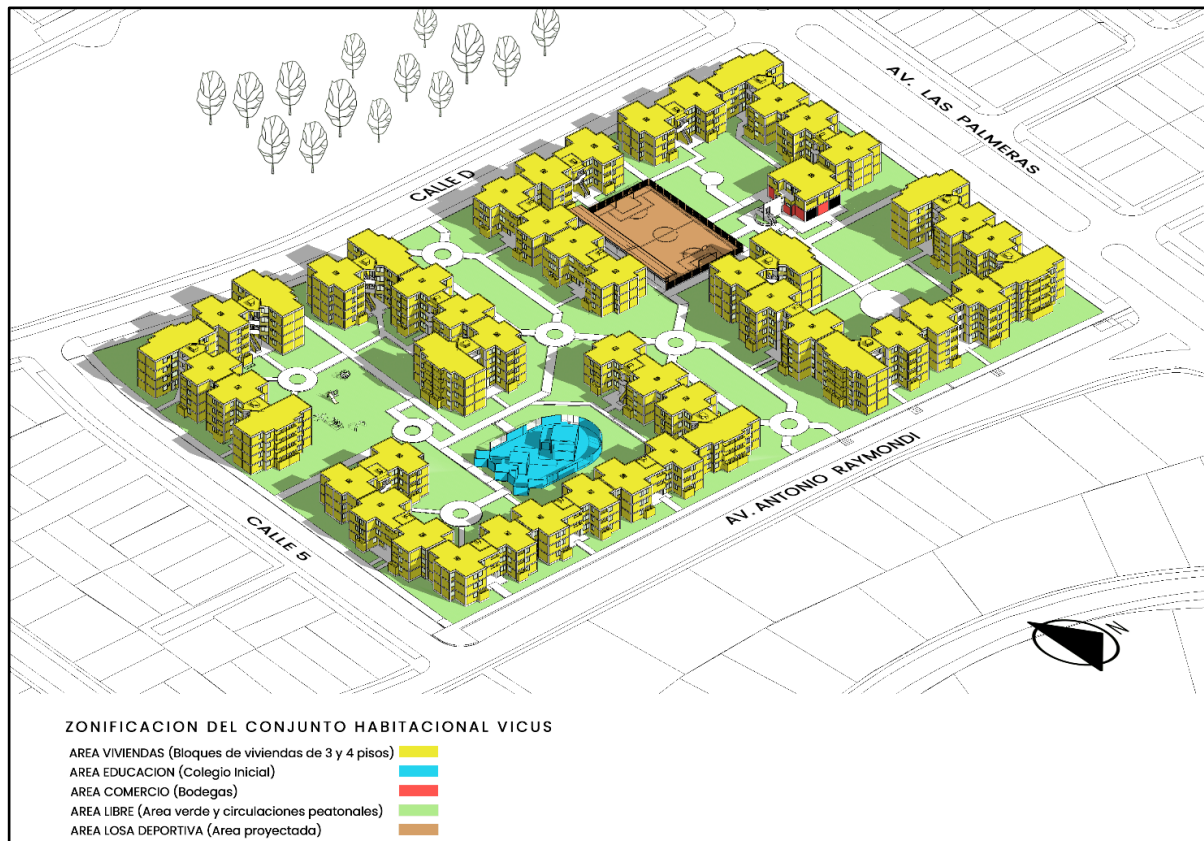
Figura 3

La zonificación general del Conjunto Habitacional Vicús establece una clara separación entre áreas residenciales, espacios recreativos, equipamientos y zonas de circulación. Esta estructura urbana responde a principios funcionalistas, donde cada sector cumple

un rol específico dentro de la dinámica comunitaria. El trazado evidencia un ordenamiento que busca equilibrar densidad habitacional, movilidad interna y calidad espacial, otorgando coherencia al conjunto.

Isometría de la Zonificación general del Conjunto Habitacional Vicús, 1984

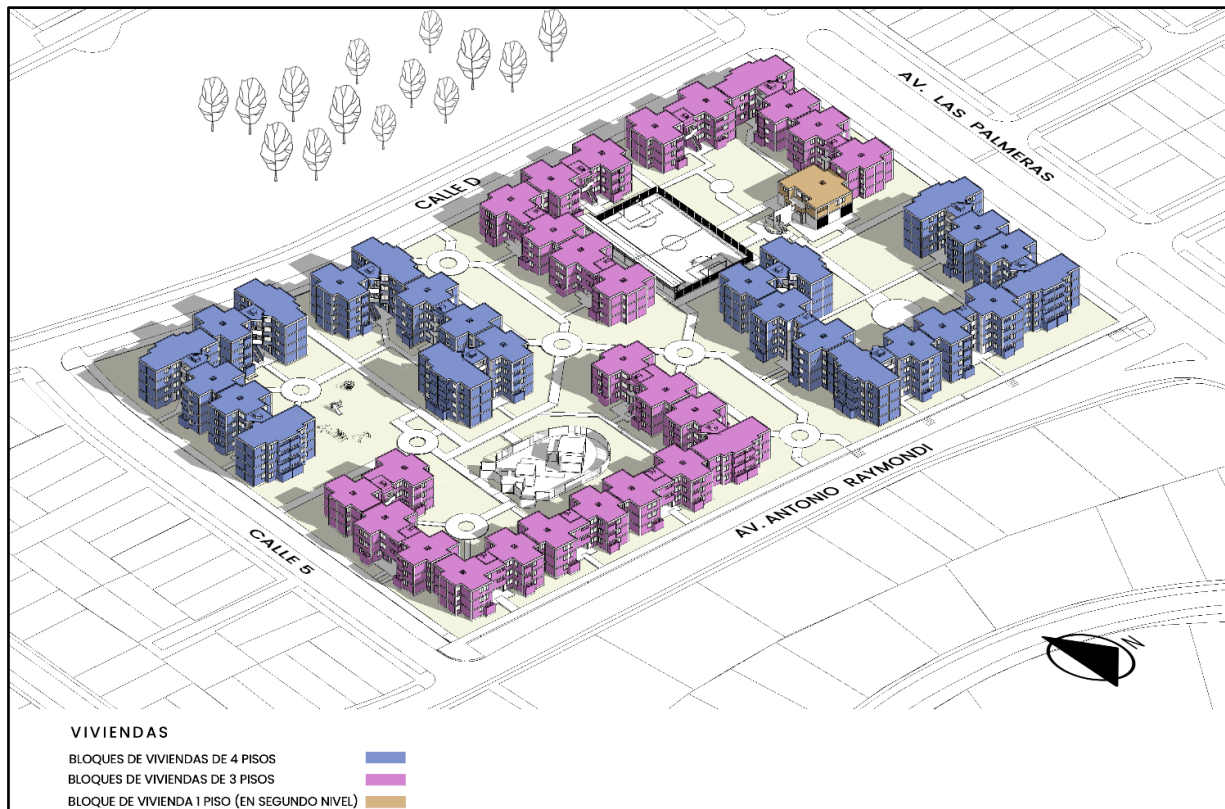
Figura 4

La zonificación de viviendas del conjunto se organiza según la altura de los bloques y la tipología habitacional, distribuyendo edificaciones de tres y cuatro niveles de manera homogénea. Este orden responde a criterios de asoleamiento,

ventilación cruzada y accesibilidad, optimizando la habitabilidad de cada unidad. La disposición de los bloques fortalece la integración visual con las áreas libres y promueve una convivencia equilibrada entre densidad y confort residencial.

Isometría de la Zonificación de los bloques de viviendas del Conjunto Habitacional Vicús, 1984

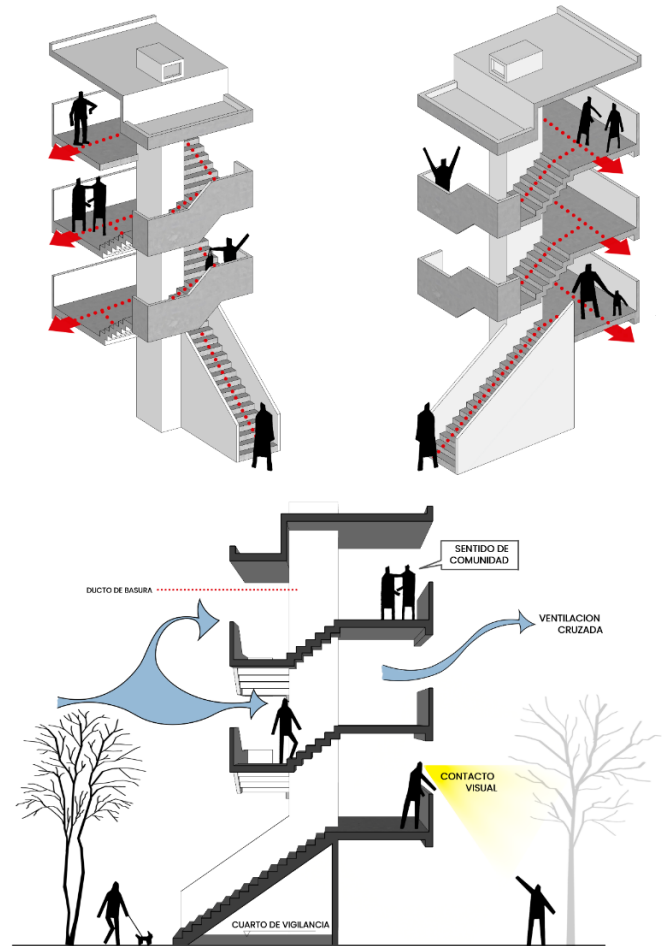
Figura 6

caja de escalera tipo 1

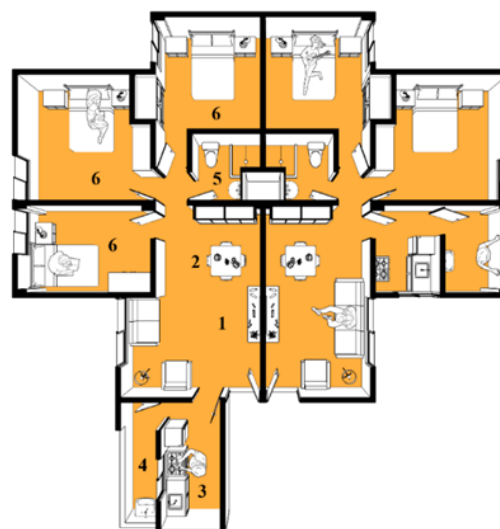
Figura 9

Tipología C: 20 unidades con tres dormitorios

Planta fugada de la vivienda tipo C

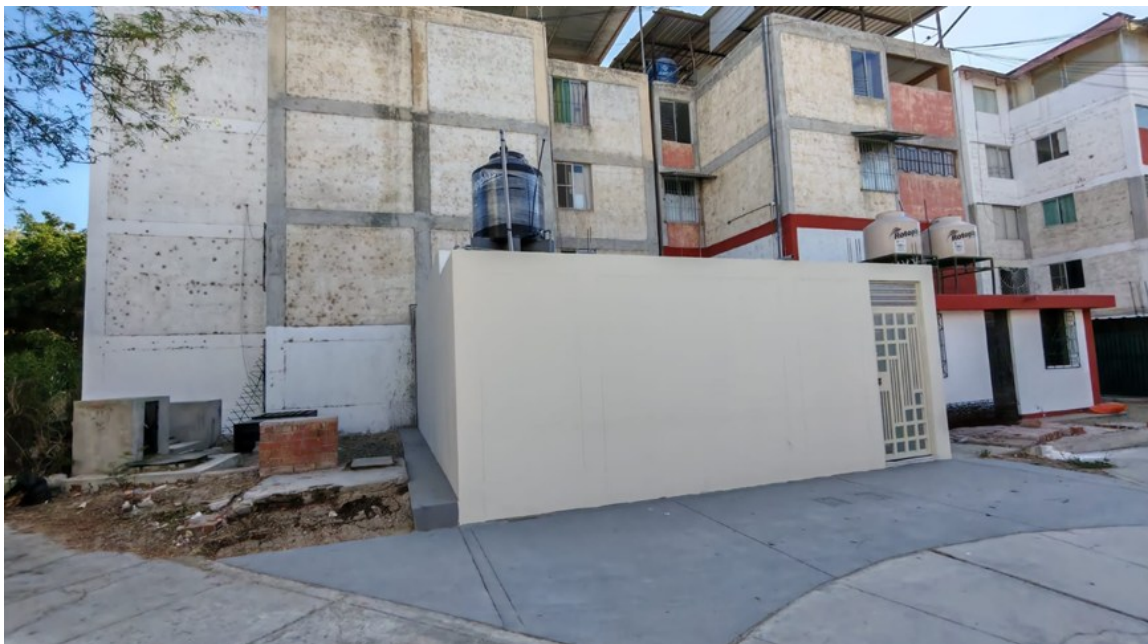
Figura 11

Una de las formas más comunes de apropiación es la extensión de las viviendas hacia los espacios libres originalmente concebidos como jardines, zonas verdes, pasajes peatonales o áreas de amortiguamiento. Estas intervenciones, llevadas a cabo principalmente por familias ubicadas en los bloques del primer piso, responden a la necesidad de contar con ambientes adicionales como habitaciones, cocinas, lavanderías o incluso microempresas familiares, que permitan adaptarse al crecimiento del grupo familiar o a nuevas estrategias de subsistencia económica (alquiler).

- Afectación de la accesibilidad y circulación interna: al invadir pasajes y retiros, se interrumpe la
- Reducción drástica del espacio colectivo y de la cobertura vegetal: el reemplazo de áreas verdes por superficies

impermeables afecta la ventilación cruzada, la infiltración pluvial y la calidad ambiental general del conjunto.

Estas intervenciones evidencian que la ocupación del espacio libre no responde

únicamente a prácticas informales aisladas, sino a una necesidad estructural de adaptación del hábitat frente a limitaciones del diseño original. En este sentido, la ampliación horizontal puede interpretarse como una forma de producción social del espacio, donde los residentes reconfiguran su entorno en función de sus dinámicas familiares y económicas. Sin embargo, tal como plantean enfoques sobre apropiación del espacio, estas acciones individuales generan efectos colectivos negativos, debilitando la lógica del urbanismo moderno basada en el uso compartido del espacio. Este hallazgo permite comprender que el deterioro no es solo consecuencia de la informalidad, sino de la desconexión entre el diseño planificado y las prácticas reales de habitar.

Intervenciones que evidencian la apropiación horizontal en áreas libres interiores

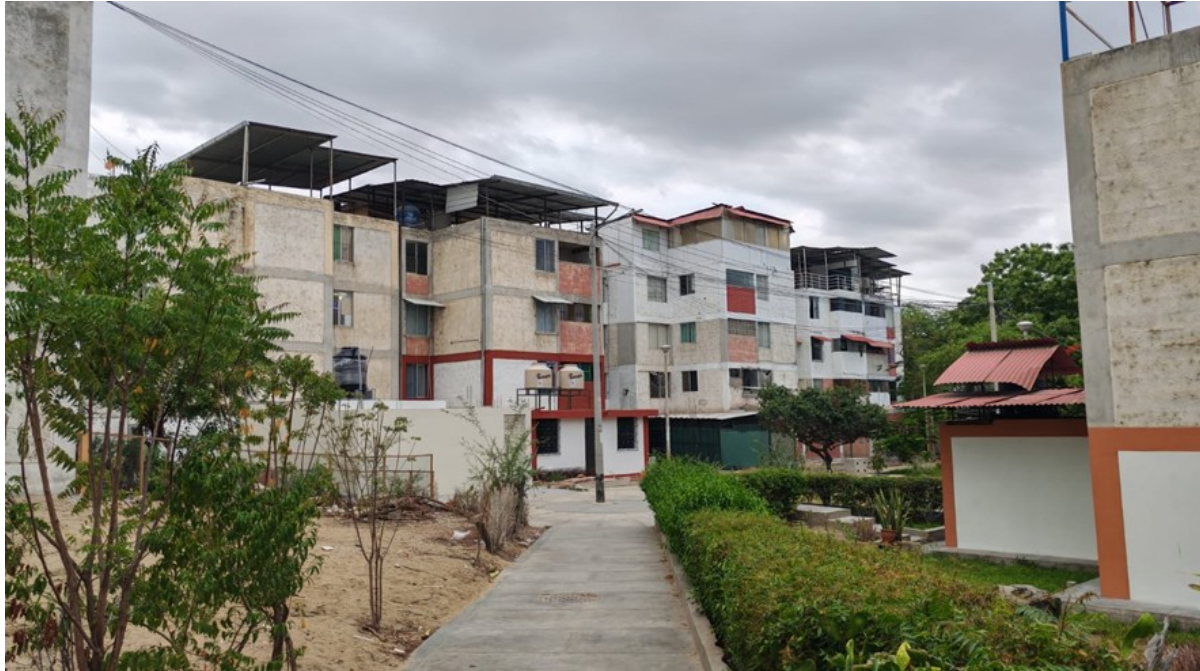
Figura 12

La apropiación vertical en el Conjunto Habitacional Vicús se manifiesta en la construcción informal de ambientes en las azoteas, motivada por la falta de espacio en planta baja o la necesidad de generar alquileres. Estas edificaciones, realizadas sin supervisión técnica y con materiales precarios, se relacionan también con la ausencia de un sistema adecuado de drenaje pluvial, que obliga a los residentes a improvisar techos para protegerse de filtraciones. Esta práctica revela tanto el deterioro constructivo como las deficiencias del diseño original frente a las lluvias.

- Sobrecarga estructural: los bloques originales no fueron diseñados para soportar más de tres o cuatro niveles, por lo que estas adiciones pueden comprometer la estabilidad del edificio y poner en riesgo la seguridad de los ocupantes.
- Riesgos de filtración, humedad y degradación constructiva: las obras mal selladas o deficientemente instaladas alteran la

impermeabilización de las cubiertas, provocando deterioro acelerado.

- Pérdida de homogeneidad y coherencia visual del conjunto: las construcciones heterogéneas y fragmentadas en las azoteas rompen la imagen unitaria del conjunto y generan una percepción de caos o abandono.
- Más allá del daño físico, estas intervenciones afectan la percepción del entorno como un espacio planificado y digno, contribuyendo a su estigmatización.

Intervenciones que evidencian la apropiación vertical en azoteas

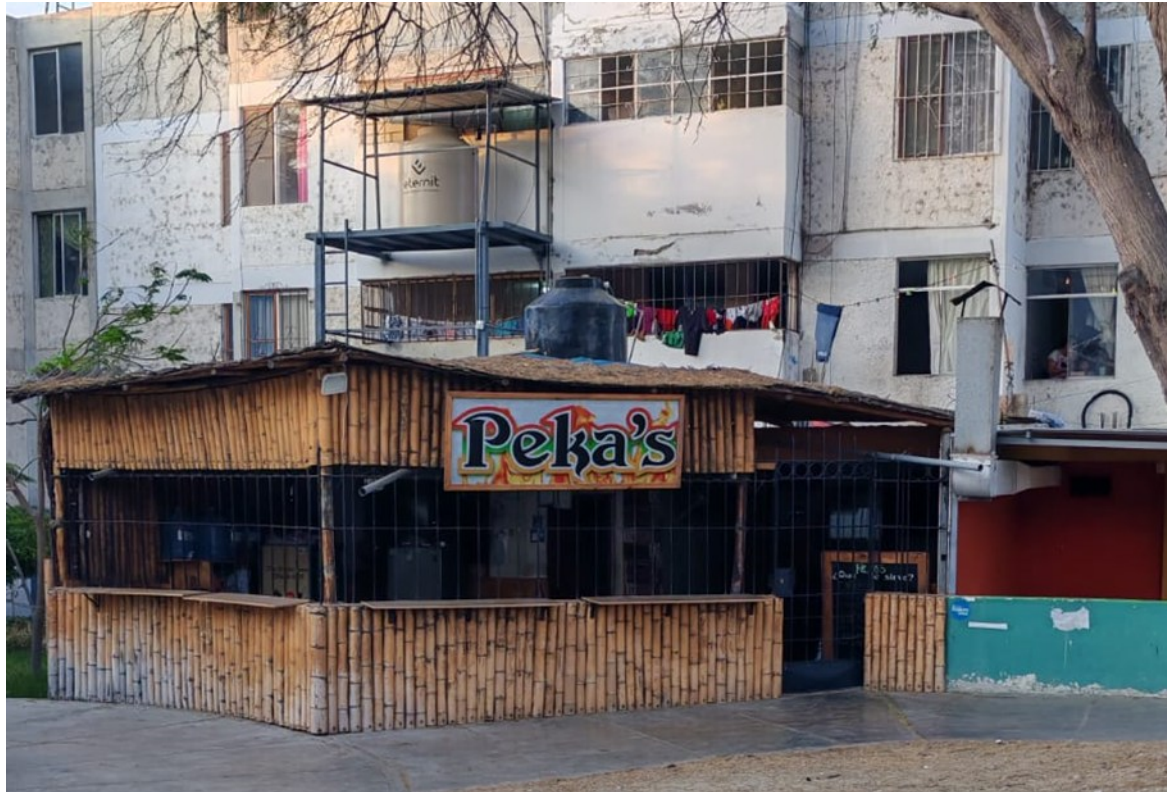
Figura 13

Restaurant y cevichería construido sobre área libre

Estas intervenciones evidencian la falta de control urbano y la permisividad institucional que permite la pérdida de espacios públicos. El caso de Peka's Restaurant y Cevichería, construido sobre un área destinada a jardines, demuestra cómo la Municipalidad de Piura avala estas apropiaciones al otorgar licencias y certificados ITSE, formalizando así un uso del suelo distinto al originalmente planificado.

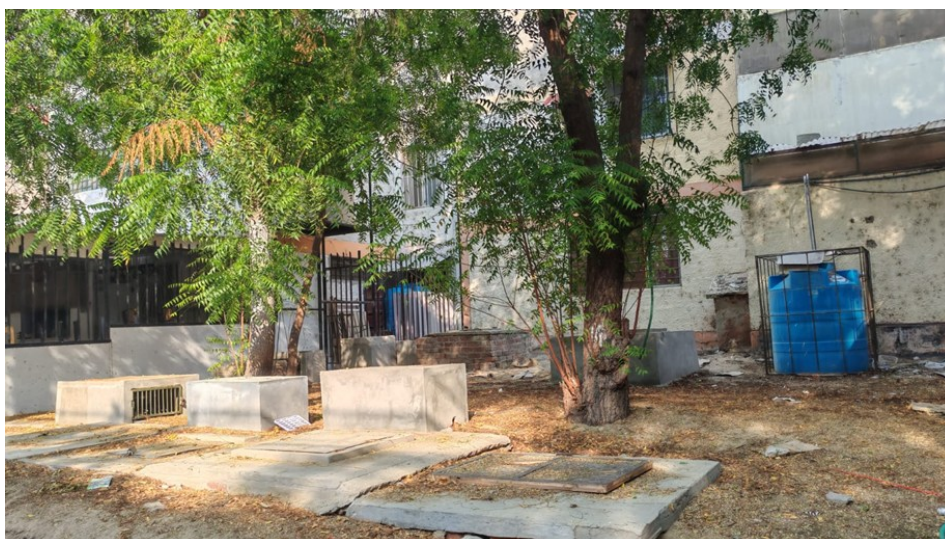
Figura 15

En el Conjunto Habitacional Vicús, la apropiación del espacio común mediante cercas, muros y rejas ha generado la privatización de áreas destinadas al uso colectivo, afectando la esencia comunitaria del conjunto. Muchas de estas intervenciones responden a necesidades como instalar cisternas ante las deficiencias del sistema de agua, pero

aun así ocupan patios, veredas y áreas verdes, alteran la conectividad y profundizan desigualdades entre vecinos. Asimismo, la conversión de zonas libres en estacionamientos privados refuerza la apropiación individual del espacio y contribuye al deterioro del paisaje urbano, debilitando la cohesión y la función social del espacio público.

Presencia de cisternas y tanques en espacios destinadas a áreas verdes

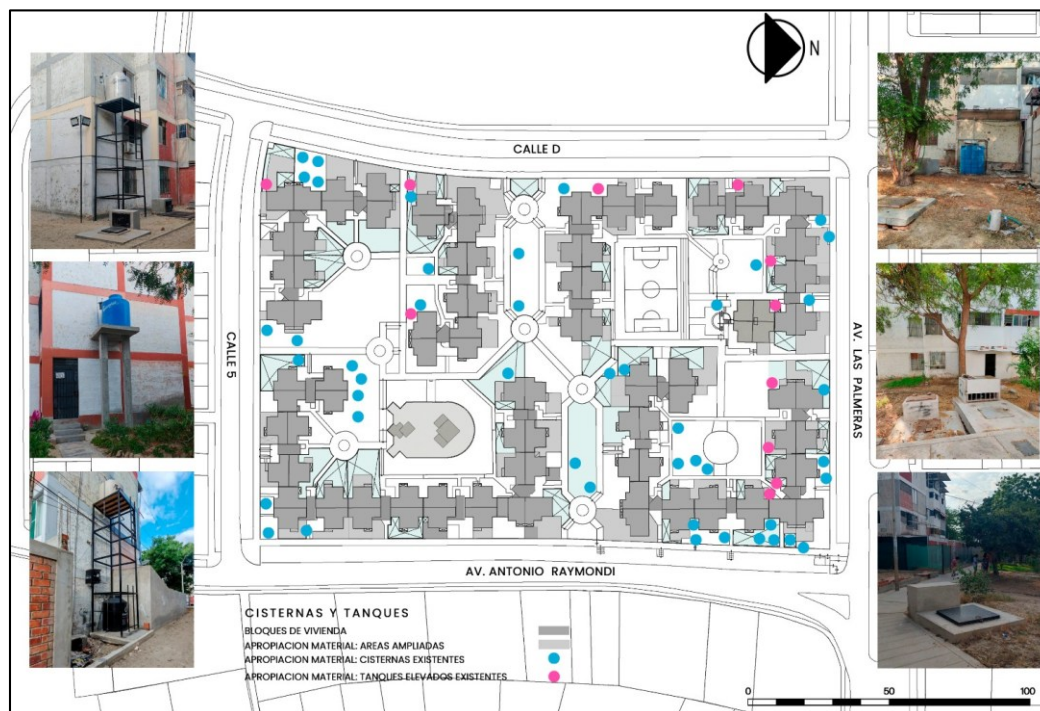
Figura 17

Plano del levantamiento de cisternas y tanques ubicados en áreas libres del conjunto habitacional Vicús, 2025
